### **Alterszentrum Park, Bewilligung eines Kredits von 965'000 Franken zur Erneuerung und Erweiterung der Physiotherapieräume**

### Bestandsaufnahme inkl. KS $\pm$ 25%

Technischer Bericht, Objekt Nr. 1092.001  
Winterthur, 8. August 2019

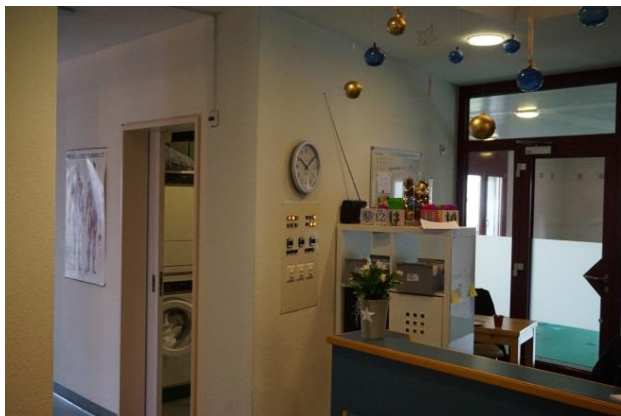
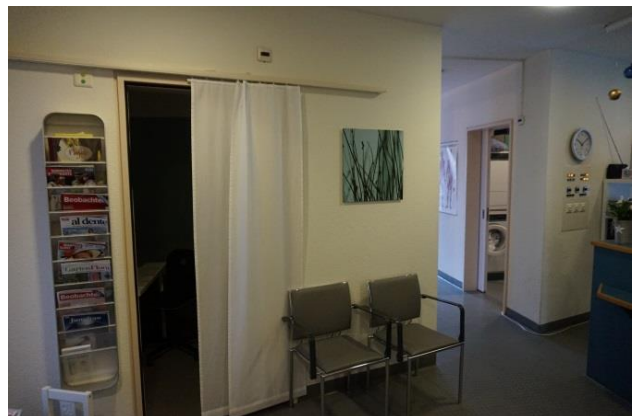
Abbildung 5 + 6: Eingangsbereich mit Empfang

- Erneuern / Auffrischen der Oberflächen

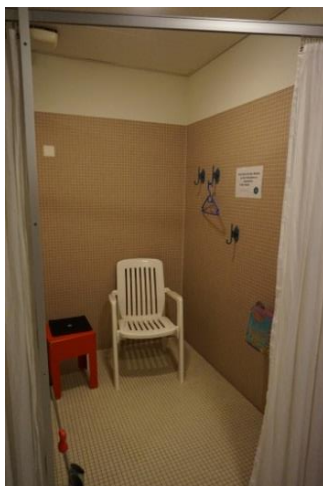
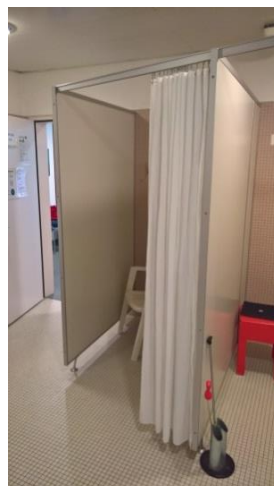
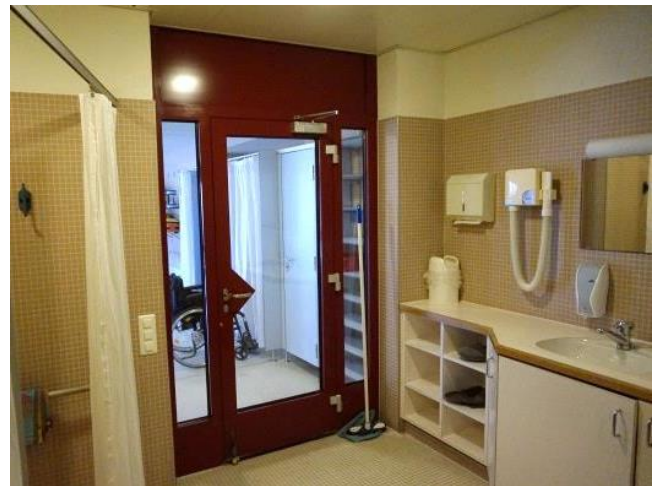
Der Garderobenbereich bestehend aus Umkleideraum ist optisch in einem ansprechenden Zustand.

Abbildung 7 + 8: Umkleideräume und Föhnzone

Der Zugang zu den Garderoben ist rollstuhlgängig und entspricht somit der SIA 500. Es gibt zwei Umkleidekabinen mit Vorhängen. Die Garderoben haben je 10 abschliessbaren Schränke. Von hier aus ist eine rollstuhlgängige Toilette erschlossen. Weiter Umkleidekabinen befinden sich beim Vorplatz des

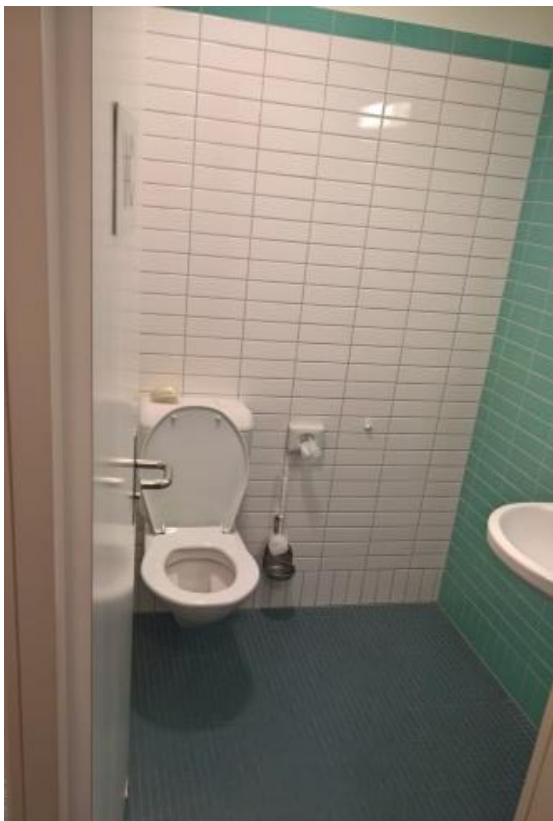
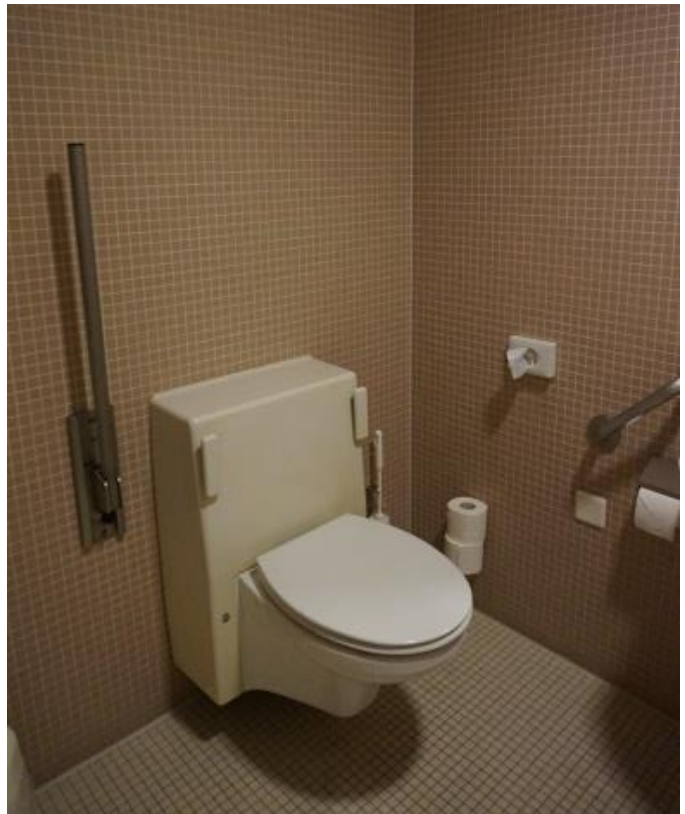
Abbildung 9 + 10: IV-Toiletten im Bereich Garderobe und beim Empfangsraum (Closomat)

Der Boden und die Wände bis ca. 2.0 Meter ab Boden sind mit Platten oder Mosaikplatten gefliest. Oberhalb sind die Wände gestrichen. Die installierten Armaturen und Einrichtungen sind visuell betrachtet in einem guten Zustand. Die WC-Türen zur Schwimmhalle sind mit Kunstharz belegte Türblätter mit Massivholzkanten. Visuell betrachtet halten die Türen den Bedingungen Stand und sind in einem guten Zustand.

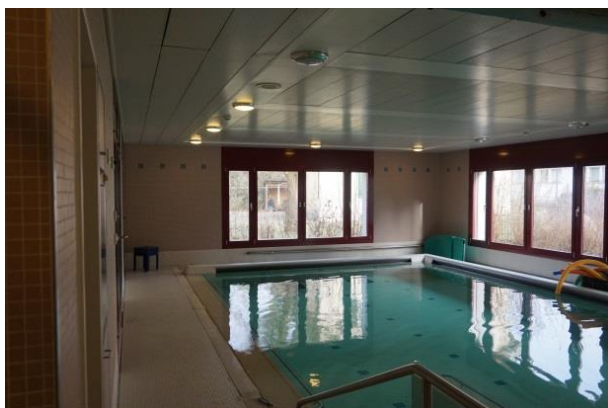
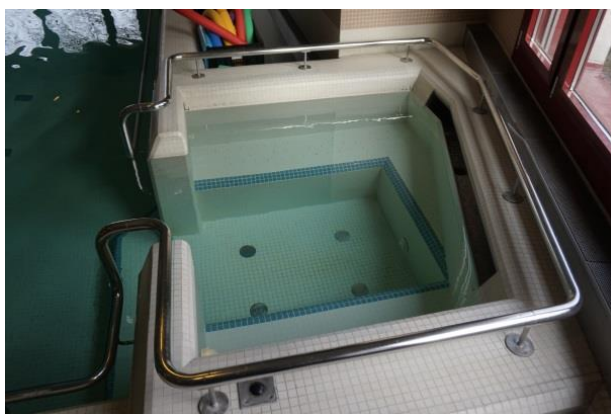
Abbildung 11 + 12: Therapiebad und Sitzbad

Der Beckenumgang ist mit weissen Mosaik-Platten gefliest. Die Fugen sind stellenweise stark ausgewaschen. Alle Wände sind mit Mosaik-Platten gefliest, weisen lokal Abnutzungsspuren auf und stellenweise sind die Fugen in schlechtem Zustand.

Das Bewegungsbad sowie das Therapiebad sind mit 5 x 5 cm Mosaik-Plättli gefliest. Die Plättli im Becken sind an gewissen Stellen repariert. Gemäss Angaben des Hauwartes hat das Becken diverse Holstellen und teilweise lösen sich die Platten von der Wand. Die Fugen in den Becken sind stellenweise stark ausgewaschen. Ein fest installierter Einstiegslift für den Beckeneinstieg ist vorhanden, hat aber das Ende seiner Lebensdauer erreicht. Die visuelle Betrachtung der Beckenaussenwände zeigt kleine Undichtigkeiten aufweist.

### Massnahmen

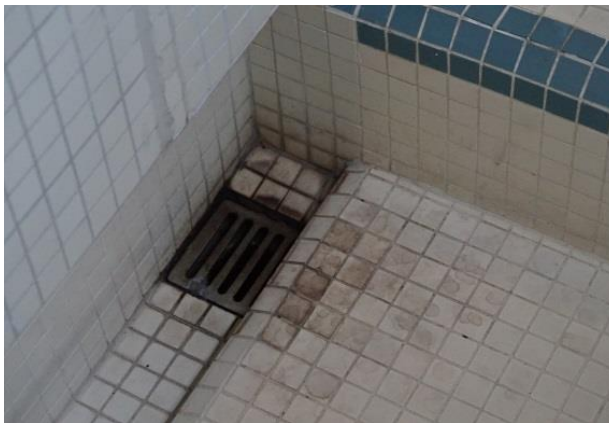
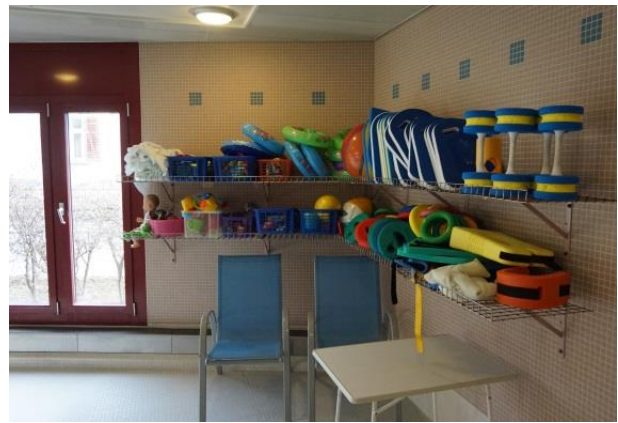
Abbildung 13 + 14: Plattenbeläge und Schwimmhilfen

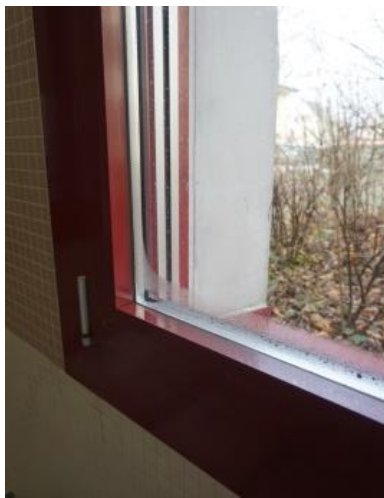
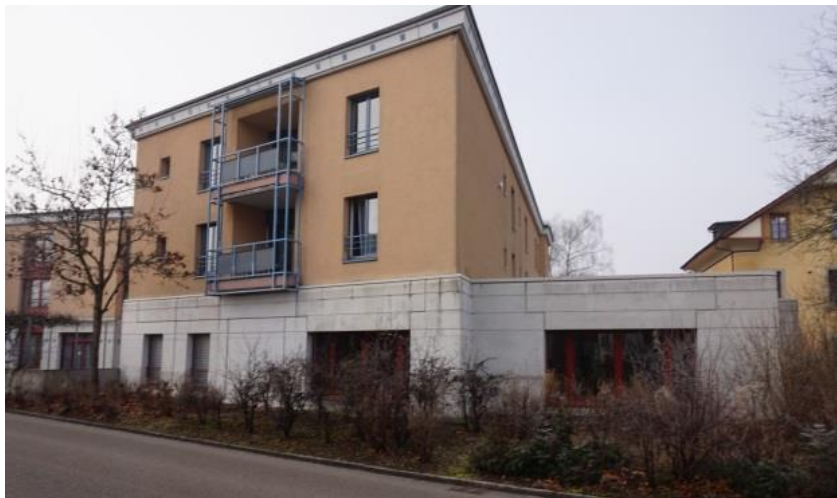
Die Glasfassade sowie die Fenster in den Therapieräumen stammen vermutlich aus der Erstellungszeit und entsprechen nicht mehr dem aktuellen Stand der Technik. Die Scheiben sind teilweise beschlagen, dies weist auf einen schlechten U-Wert und auf eine mangelnde Luftströmung hin.

Abbildung 15 + 16: Fenster und Aussenfassade

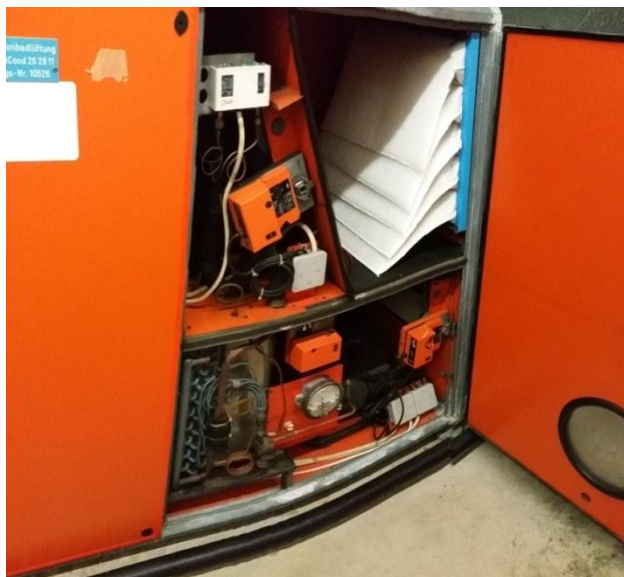
- verfügt über eine Umluftfunktion zum Nachheizen
- verfügt über eine Umluftentfeuchtung hygienisch bedenklich geregelt
- den riemenbetriebenen Ventilatoren sind keine Feinfilter im Zuluftteil nachgeschaltet, was gesetzlich aufgrund des Riemen-Feinstaub-Abriebs hygienisch nicht erlaubt ist.

- Die Luftmenge nach SWKI ist etwa 1500 m<sup>3</sup>/h zzgl. Garderoben-Luftmenge
- Das Schwimmhallengerät bringt insgesamt 2700 m<sup>3</sup>/h und bringt damit ausreichend Luft nach Stand SWKI 2004-1, dennoch ist die Schwimmhalle mit gemessenen 76-78% rel. Luftfeuchte aufgrund einer ungenügenden Regelung viel zu feucht

- die Auslegungs-Strömungsgeschwindigkeiten in den RLT-Anlagen liegen über den heute zulässigen Werten

Abbildung 18: RLT-Anlage

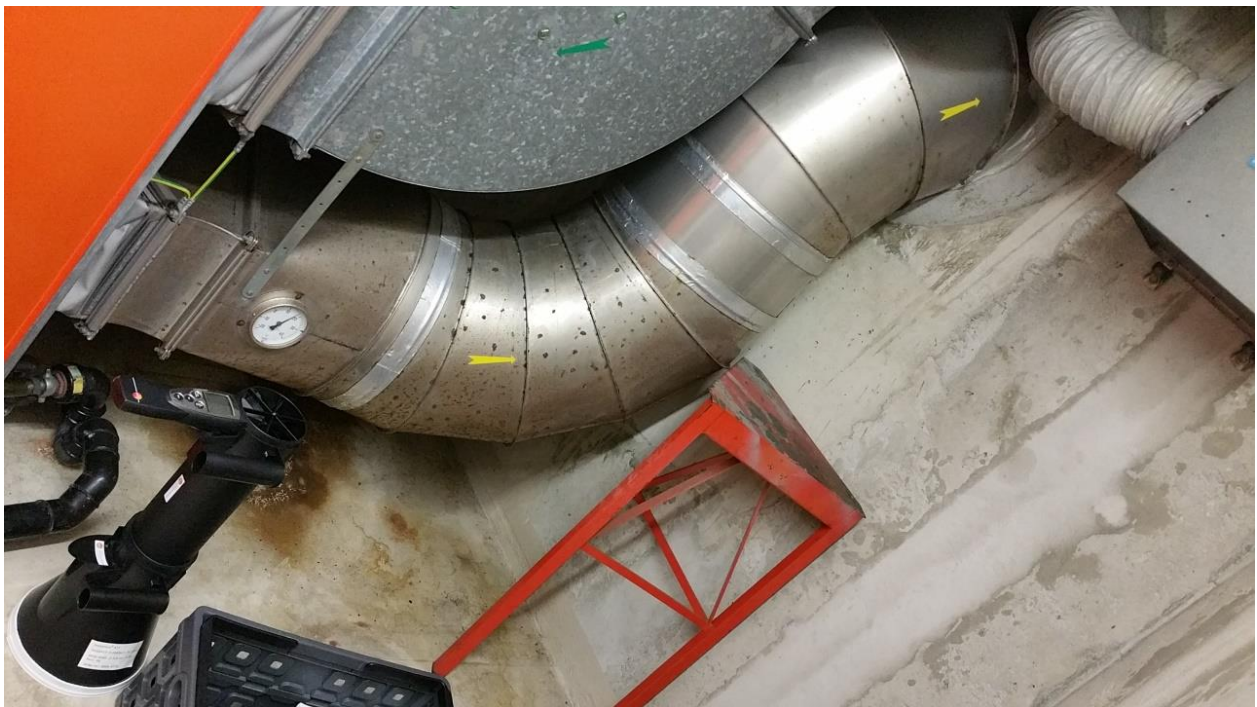
Die Lüftungskanäle sind nicht gedämmt. Nicht gedämmte Luftkanäle können gerade bei den Abluft-, Fortluft- und Frischluftkanälen zu Kondensationsausfall führen, was durch die in der Ab- und Fortluft enthaltenen Chlorgase zu einem Materialaggressiven Gemisch führt, dass die Lebensdauer der Kanäle minimiert. Die bestehenden Kanalführungen sehen korrosiv angegriffen aus (*vor allem der Fortluftkanal*) und sollten grösstenteils erneuert und ggf. im Frischluft/ Fortluftteil gedämmt werden.

Abbildung 19: Korrosiver Fortluftkanal, ungedämmt wie der darüberliegende Frischluftkanal

- Ersatz der korrosiv angegriffenen Lüftungsrohre
- Dämmung der Frisch- und Fortluftkanäle
- Grundreinigung und Desinfizierung der restlichen, bestehenden Lüftungskanalrohre oder ggf. Austausch
- Erneuerung der Luft-Zubringer-Kanäle, um hygienisch glatte Oberflächen zu gewährleisten, die leicht zu desinfizieren und zu reinigen sind und sich Dreck nur schwer absetzen kann.

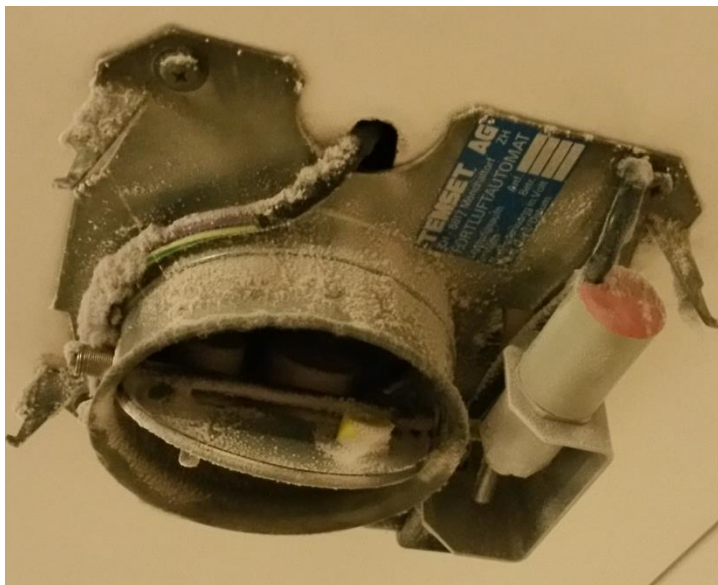
Abbildung 20: verdeckte variable Luftvolumenstrom-Abluftklappe im WC mit hohen Luftgeräuschen und damit zu hohen Strömungsgeschwindigkeiten

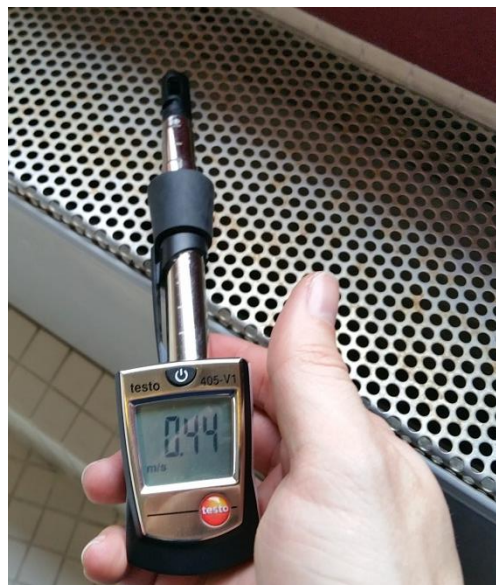
Abbildung 21: : Hydraulisch nicht optimierte Lüftungsschlitzschiene an der Fensterfassade begünstigt ein Beschlagen der Scheiben: Ist: 0,44m/s Luftgeschwindigkeit, Soll: 1,7-5m/s

Das Luftauslassgitter der Schlitzschiene ist hydraulisch nicht auf die nötigen Luftgeschwindigkeiten an der Fensterfassade abgestimmt, ästhetisch und hygienisch bedenklich. Die Auslassöffnungen des Gitters

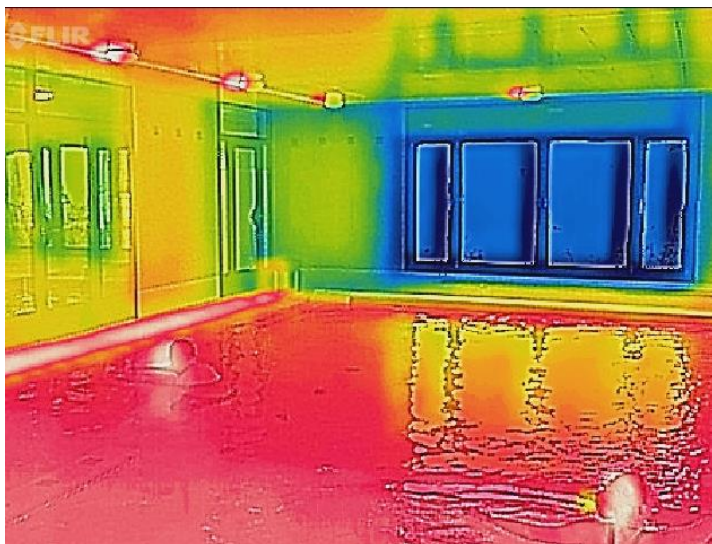
Abbildung 22: Thermobild in der Schwimmhalle: Der Abschirmungsvorhang des Zuluft-Luftschleiers reißt bereits unter der Fensterfassade aufgrund zu geringer Luftgeschwindigkeiten ab

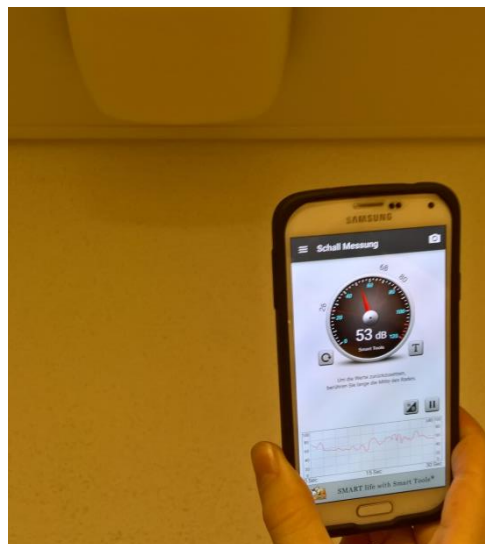
Abbildung 23: Abluft-Ventil im WC über dem Norm-Schallpegel von 50dB. 3dB entsprechen dabei der doppelten Lautstärke

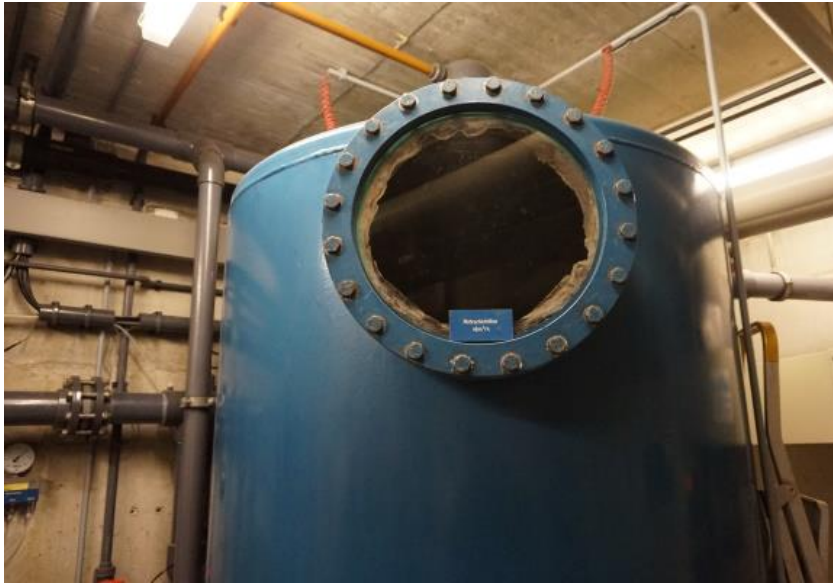
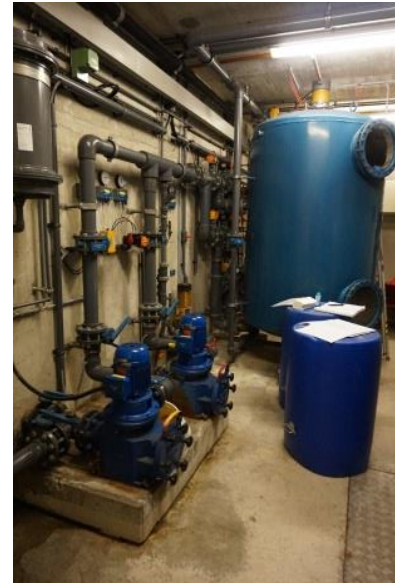
Der Mehrschichtfilter mit Durchmesser 1.4 m und ca. 1.9 m Mantelhöhe ist von aussen betrachtet in einem gepflegten Zustand. Sichtbaren Korrosionsspuren sind kaum vorhanden. Die Filterleistung entspricht mit bis zu 45 m<sup>3</sup>/h den Anforderungen der aktuellen SIA-Norm 385/9 wenn keine Attraktionen im Betrieb sind. Jedoch sind im Becken Attraktionen (Massagedüsen und Sprudelbereich) vorhanden. Wenn diese im Betrieb sind, ist eine SIA 385/9 konforme Durchströmung nicht möglich. Die Rückspülflansche sind für eine normgerechte Rückspülung nicht ausreichend gross dimensioniert. Zudem ist die Rückspülleitung nicht frei Auslaufend. D.h. bei einer Filterrückspülung kann der Schmutz nur erschwert ausgetragen werden. Die Rücklaufleitung endet in einer Wand. Es ist unklar wo diese Leitung endet. Eine Filterrückspülung im freien Auslauf wird durch ein Retentionsbecken sichergestellt. Wir empfehlen aufgrund der geringen Höhe im Technikraum und der hohen Belastung durch die Wassertemperatur eine Ultrafiltrationsanlagen.

Die Filterverrohrung (PVC) ist optisch in einem guten Zustand, die pneumatischen Klappen sind veraltet und sollten ersetzt werden. Es ist kein Reaktionsbehälter für das Ozon vorhanden. Das Freibord über dem Filter hat ein Volumen von ca. 1.1 m<sup>3</sup> dies entspricht .Gemäss der aktuellen SIA-Norm 385/9 muss eine Reaktionszeit von mind. 3 Minuten vorhanden sein. Da kein zusätzliches Reaktionsgefäss vorhanden ist und das Freibord und die Rohrleitung nicht ausreichen sind, ist die Ozonanlage weniger wirksam. Die Kathodenschutzanlage von der Fa. Kathowa wurde 2010 ersetzt.

Abbildung 24 + 25: Mehrschichtfilter

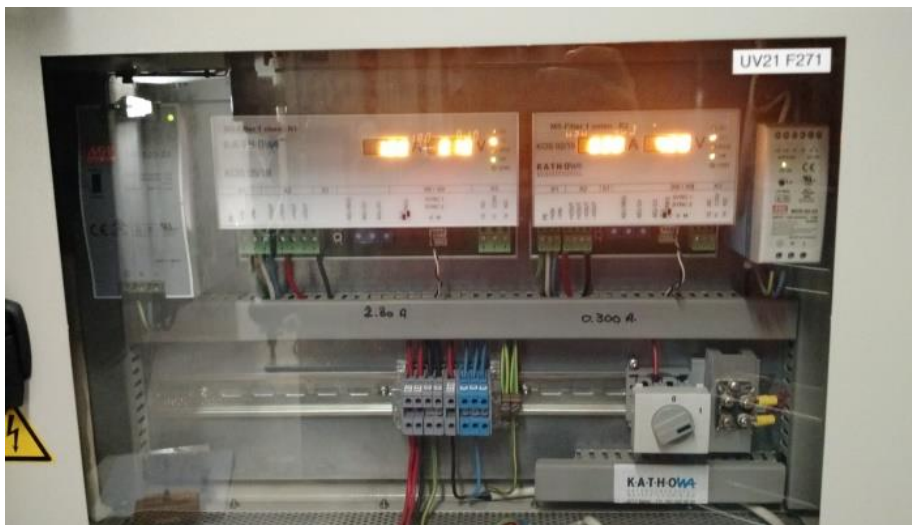
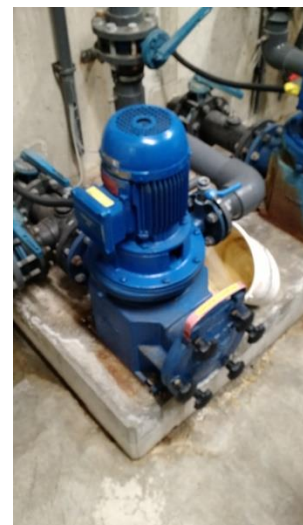
Die vorhandene Ozonanlage aus dem Jahr 2012 wurde regelmässig gewartet. Die Druckerhöhungspumpe hat ihre Lebensdauer erreicht.

Abbildung 26 + 27: Kathodenschutzanlage und Umwälzpumpe

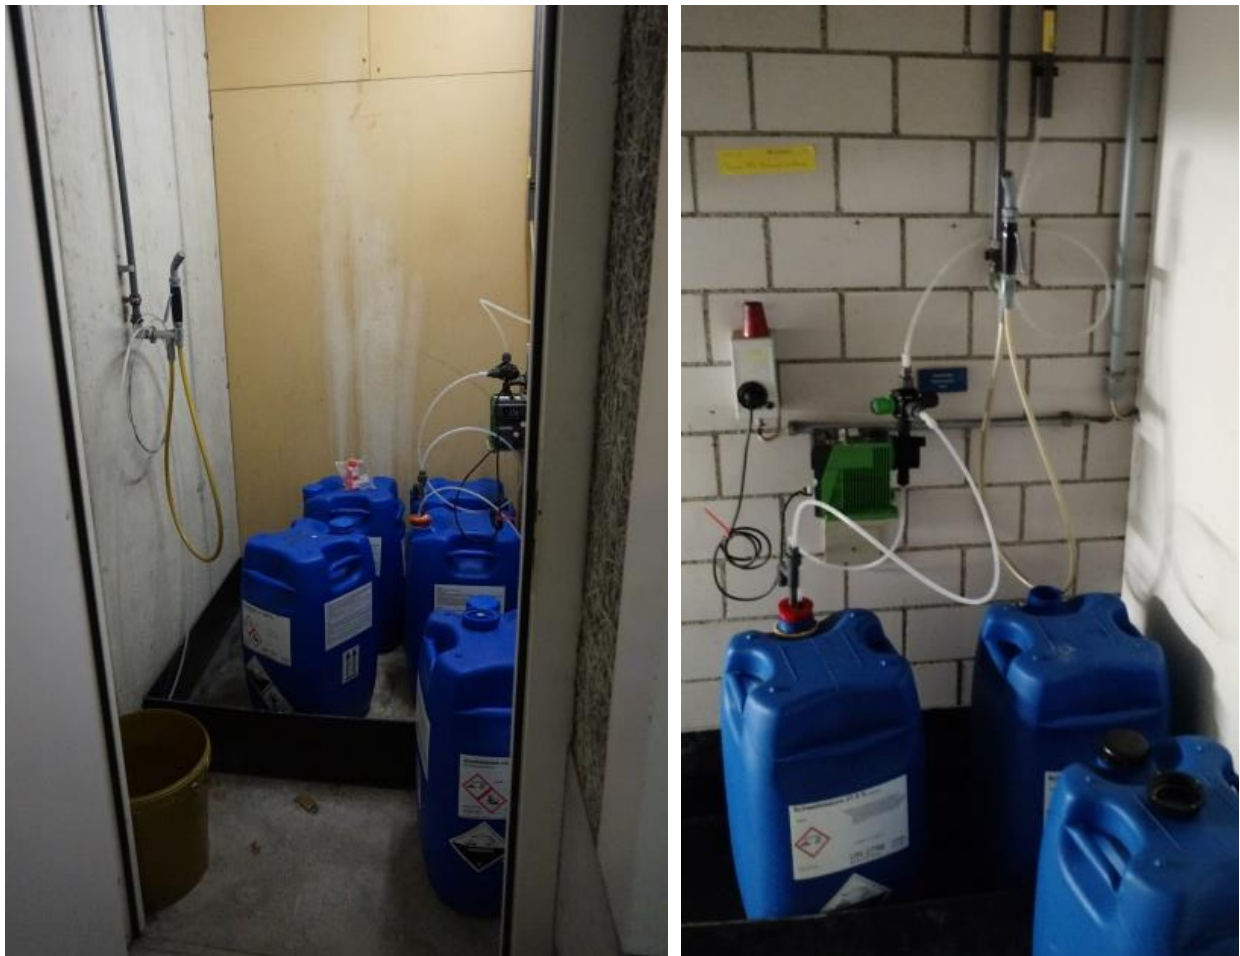
Die Desinfektion erfolgt mittels Javelwasser. Das Javelwasser lagert in einem Chemieraum mit Lüftung und Auffangwanne. Javelwasser verliert während der Lagerung bei 20°C ca. 10% Aktivchlor pro Monat, bei 30°C ca. 40%. Wir empfehlen den Einbau einer Elektrochloranlage. Die Neutralisierung erfolgt mittels Schwefelsäure. Die Dosierleitungen sehen gepflegt aus, sollten jedoch alle 5 Jahre ersetzt werden.

Abbildung 30 + 31: Chlor und Säureraum
