# Uster ZH | Koppach

## Gutachten

Datum : 06. April 2020  
Version : 1.0  
Verfasser : vestigia GmbH

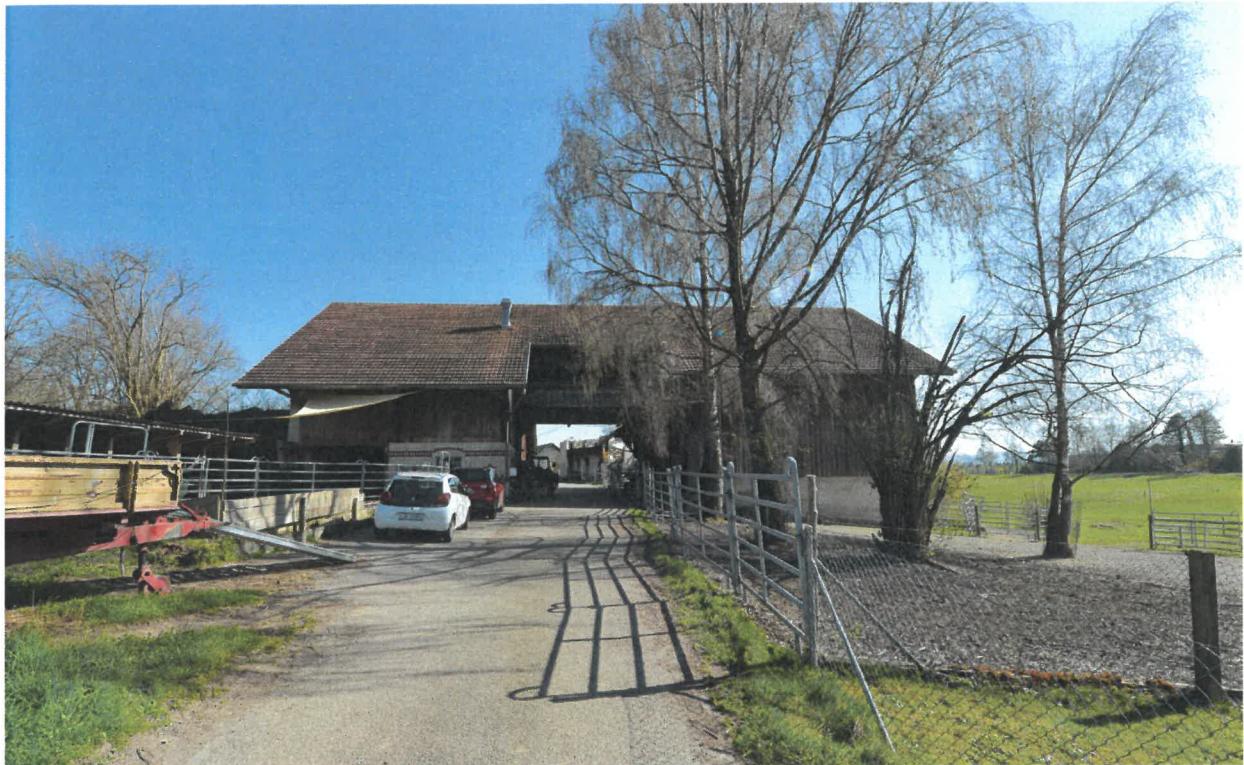
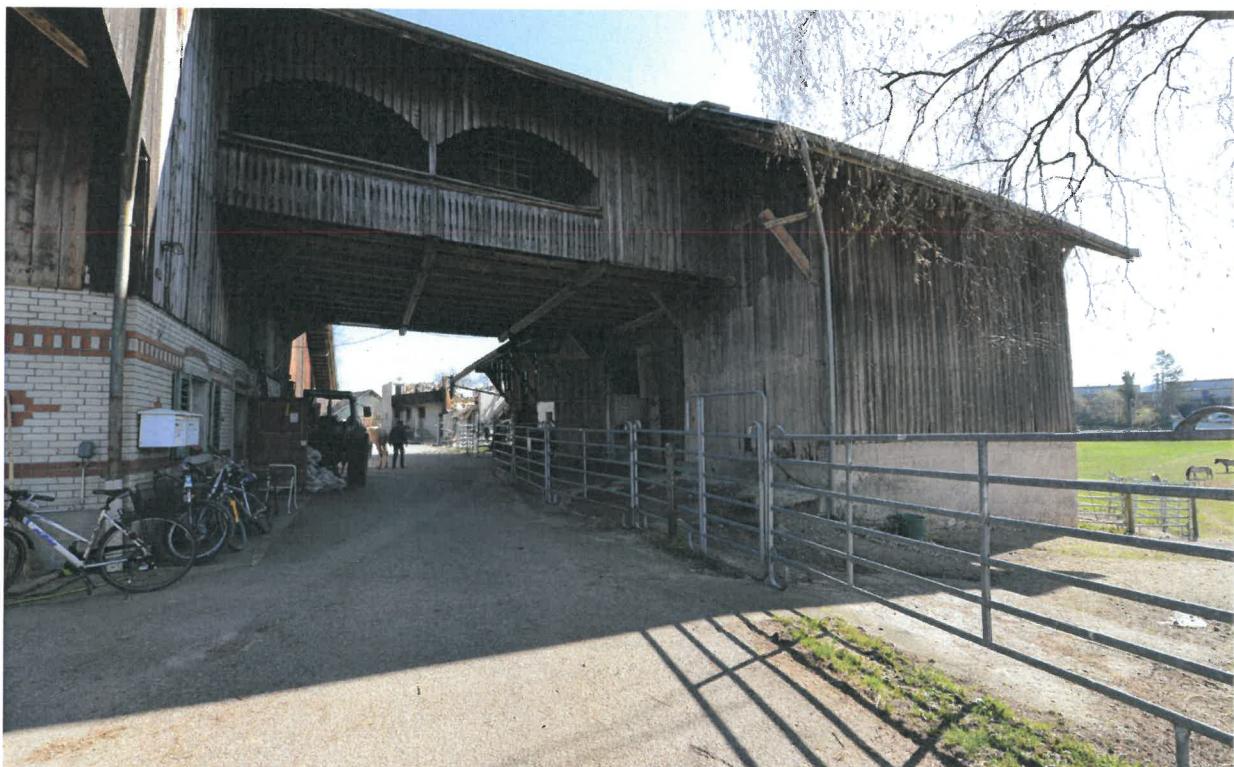
Substanziell ist der Stallscheunenkomplex unterschiedlich gut erhalten. Während die Nordwestfassaden sowie die Brücke recht gut erhalten sind, sind die der Einfahrt sowie das Tor stark verwittert. Das gilt auch für die nord-

westliche Stallscheune. Die nördliche Giebelseite wurde nachträglich unstimig mit Eternitplatten verschindelt.

Koppach, Ansicht auf den Stallscheunenkomplex Vers.-Nr. 86 von Norden [vestigia 23.03.2020]

Das Gehöft gilt es in seiner Anlage, der Stellung der Bauten und mitsamt seinem Umland zu erhalten. Die Stallscheune von 1928 ist substanzell und strukturell mit ihren beschriebenen charakteristischen Merkmalen innen und aussen zu erhalten und aufzuwerten. Das zerstörte Wohnhaus ist substanzell nicht zu erhalten, allerdings strukturell in Stellung, Volumen und Ausrichtung zu bewahren. Das ehemalige Schweinestallgebäude von 1923 ist in Struktur, Stellung, Volumen und Materialisierung als südlicher Abschluss des Gehöfts zu erhalten; eine substanzelle Aufwertung des Gebäudes wird empfohlen, dazu gehört die Entfernung nachträglicher, unstimmiger Ergänzungen wie zum Beispiel der Eternitverkleidung.

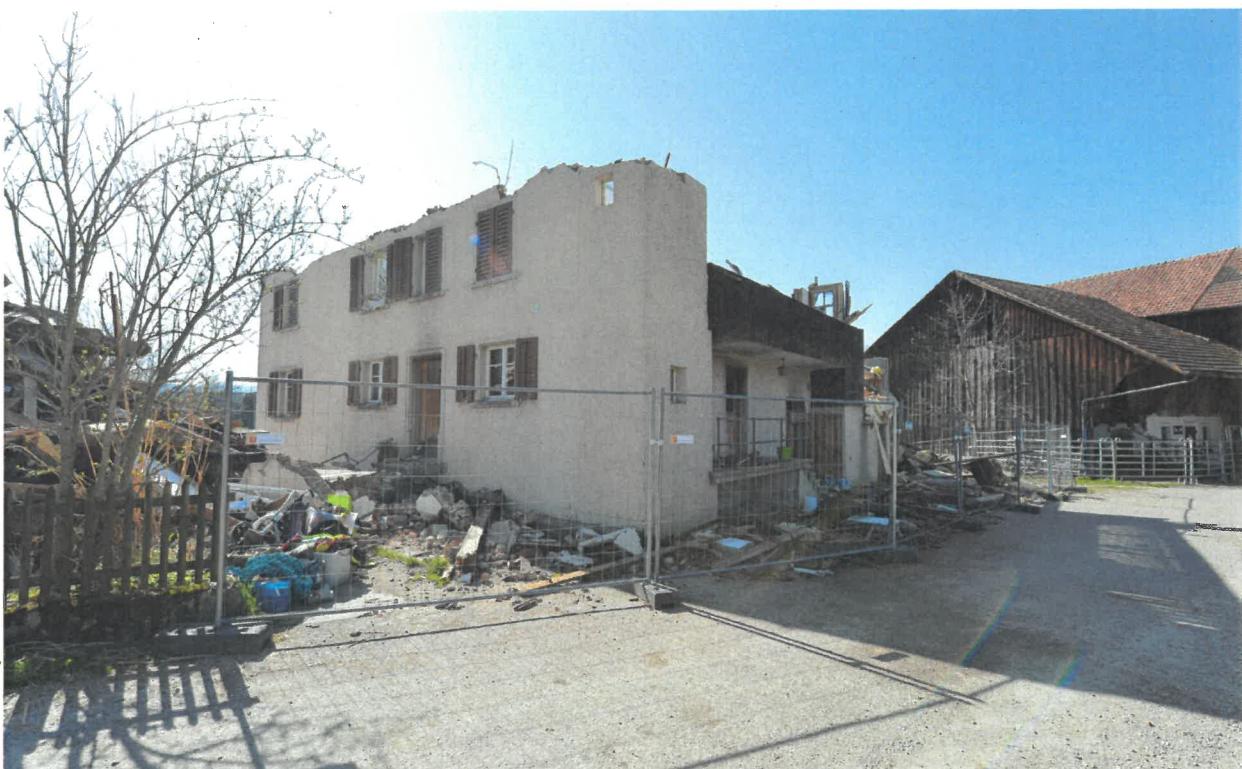
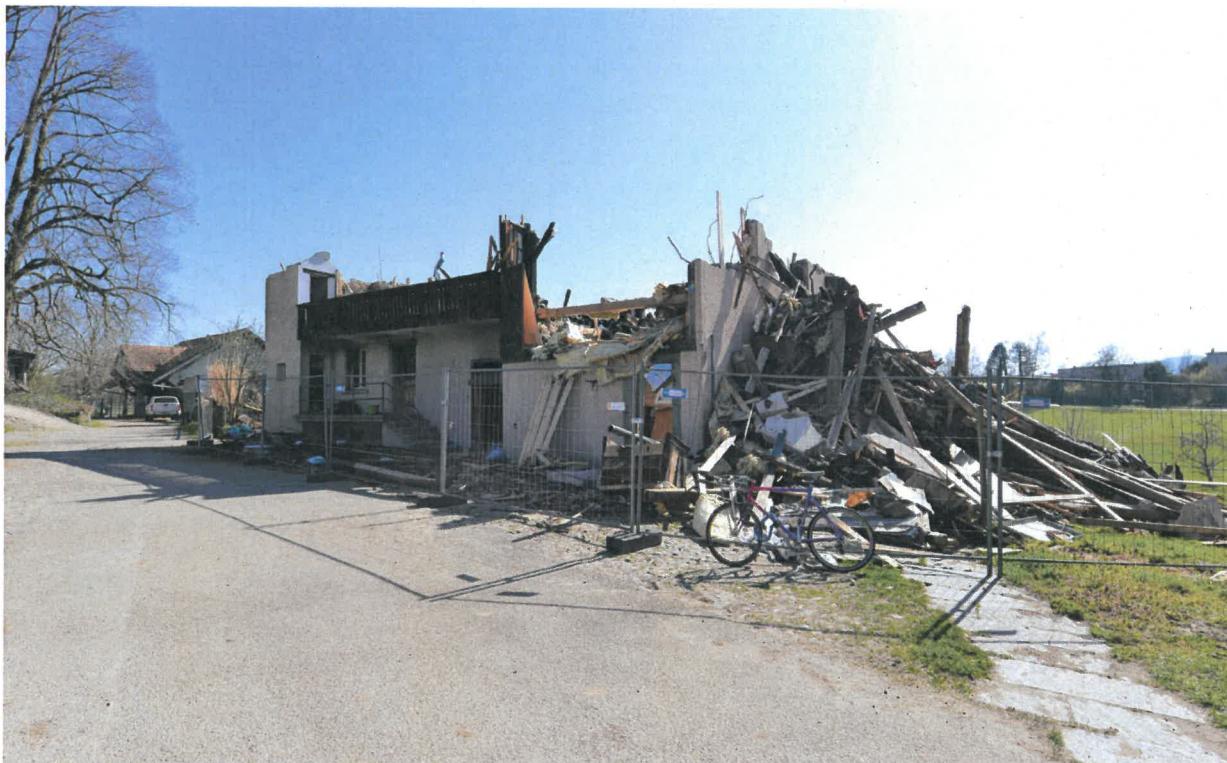
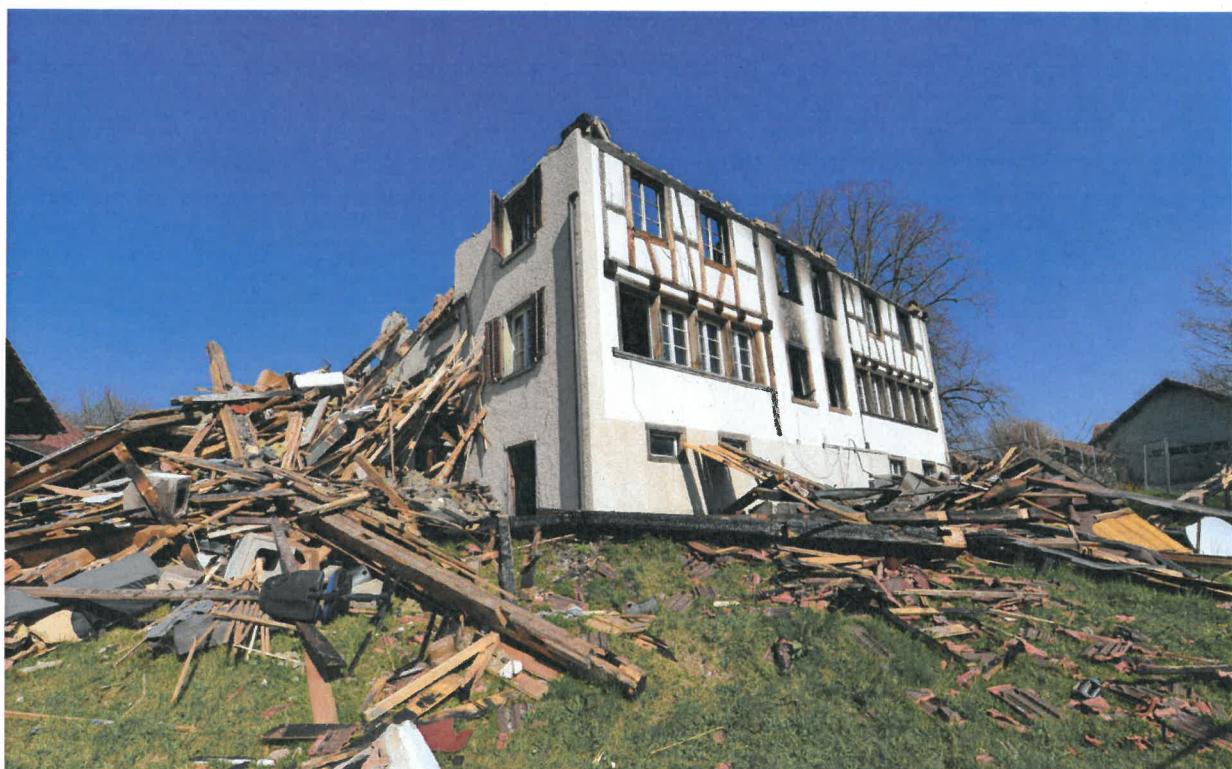
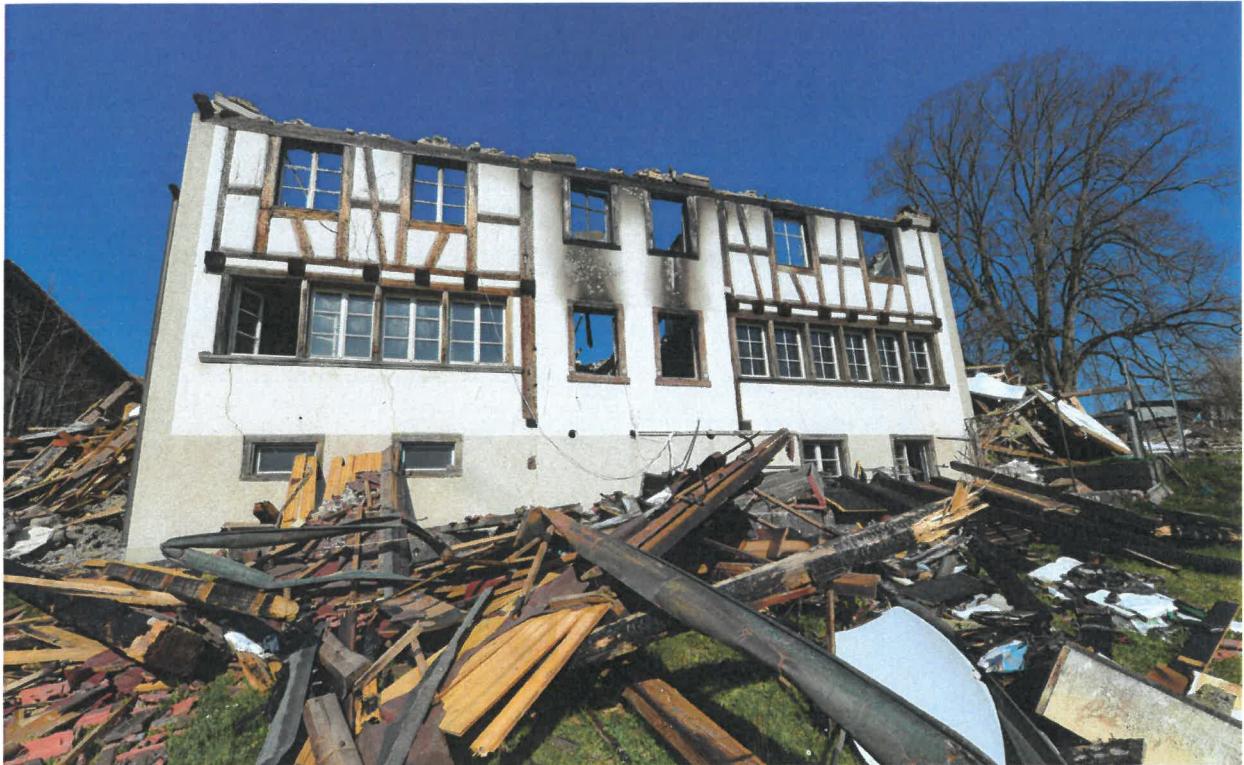
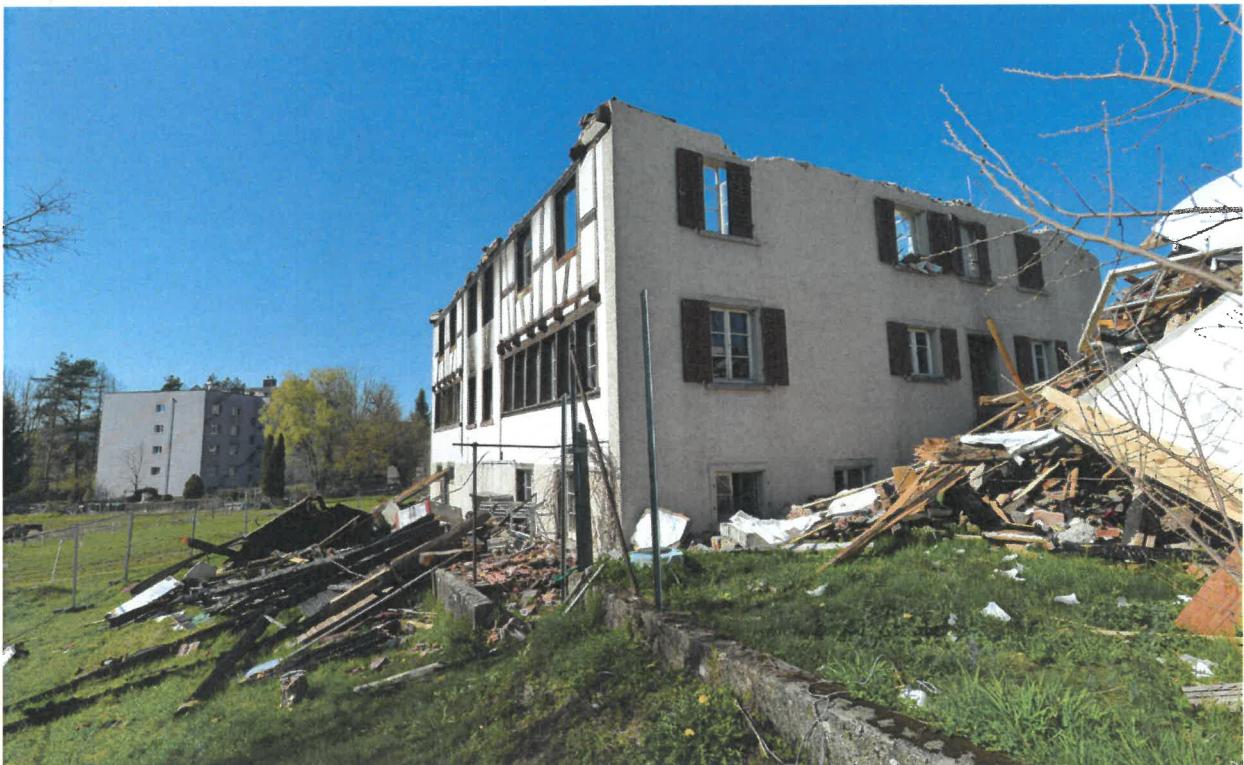
Mit dem Brand im Februar 2020 ist das ehemalige Wohnhaus, das das älteste heute erhaltene Gebäude des Ensembles bildet, zu ca. 70 Prozent zerstört. Bis auf Teile der Außenmauern sowie vereinzelte Balkendecken ist die historische Substanz ruiniert worden.

Koppach, Ansicht auf das ehemalige Bauernhaus Koppach 1 von Osten [vestigia 23.03.2020]

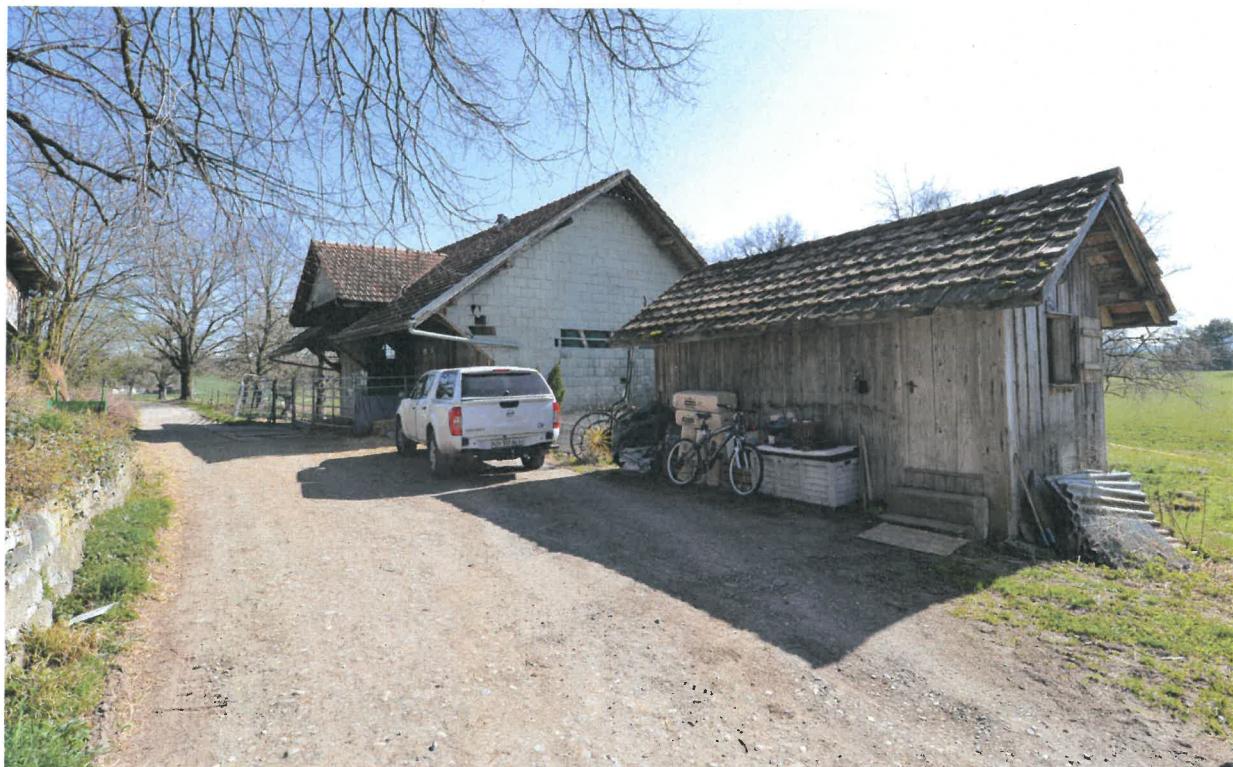
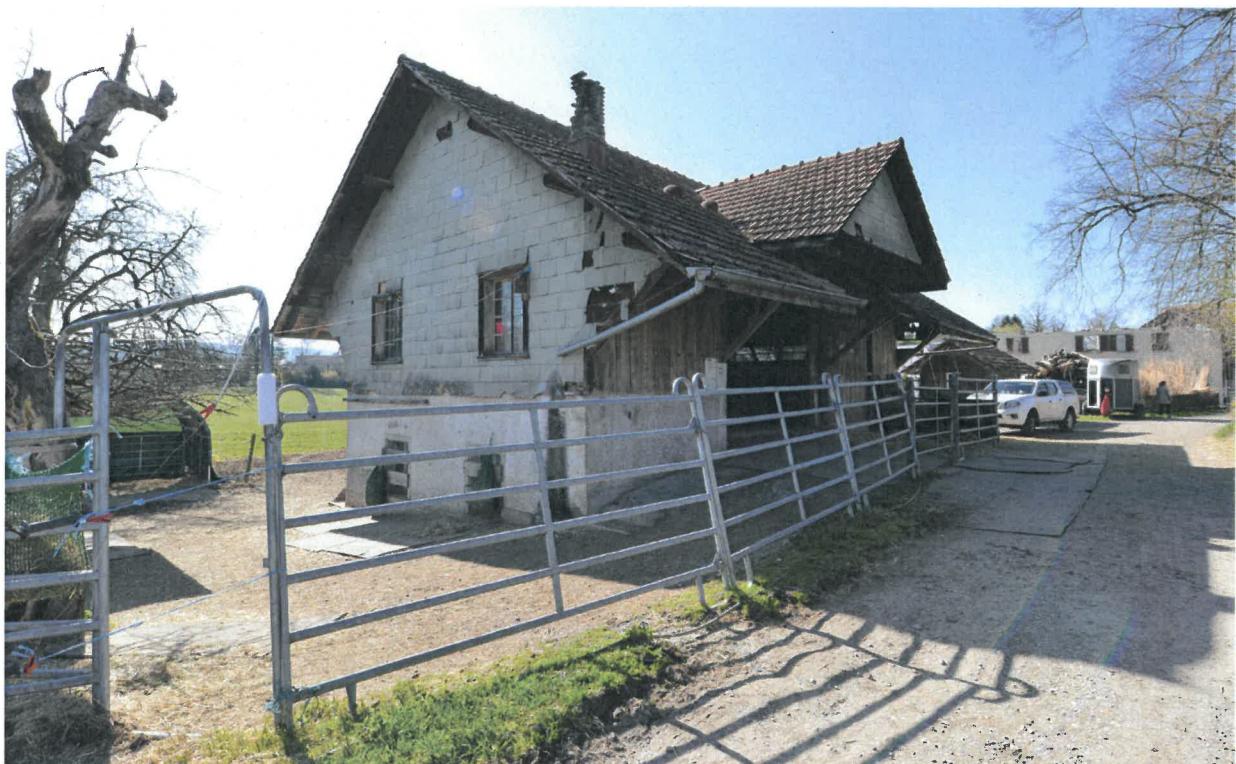
Das ehemalige Schweinstall- und Waschhausgebäude (Vers.-Nr. 306) ist in seiner Struktur gut erhalten, substanziell sind die Oberflächen verwittert. Die Giebelseiten wurden nachträglich unstimig mit Eternitplatten verschindelt.

Koppach, Ansicht auf die Scheune Vers.-Nr. 306 von Norden [vestigia 23.03.2020]

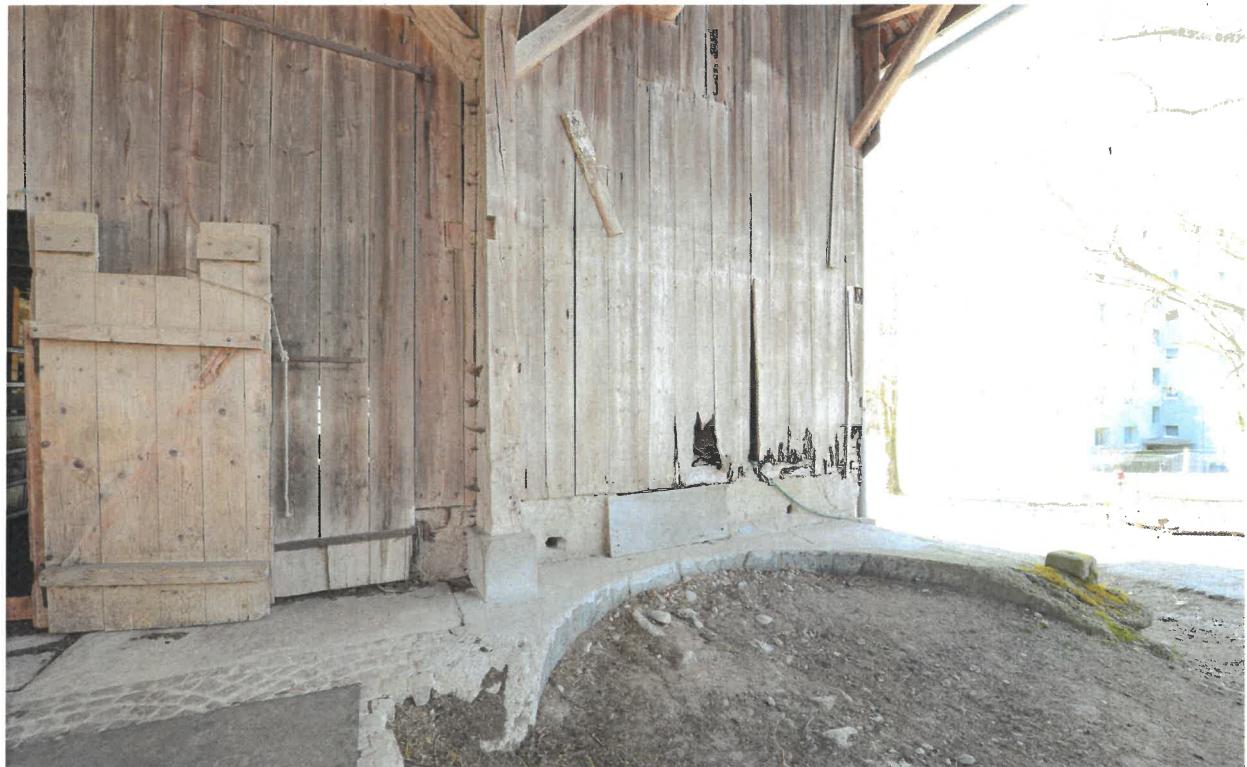
Das älteste dokumentierte Gebäude ist ein Speicher mit Keller, der in seiner Entstehung ins 18. Jahrhundert zurückgeht. Er war vermutlich der Vorgängerbau des heutigen westseitigen Stallgebäudes Vers.-Nr. 86 und wurde 1912 abgetragen. Ab 1904 wurde unter der gleichen Versicherungsnummer ein Schopf mit Keller versichert. 1928 wurde das Gebäude gegen Osten um eine Scheune mit Hocheinfahrt und mutmasslich um die westliche Stallscheune gegen Norden erweitert. Ein letzter dokumentierter Umbau erfolgte 1954 und 1984 wurde im Nordwesten ein Silo erstellt, das heute nicht mehr vorhanden ist – lediglich eine runde Steineinfassung verweist auf die ehemalige Position des Silos.

Koppach, Ansicht der westlichen Scheune mit der Steineinfassung des Silos von 1984 [vestigia 23.03.2020]

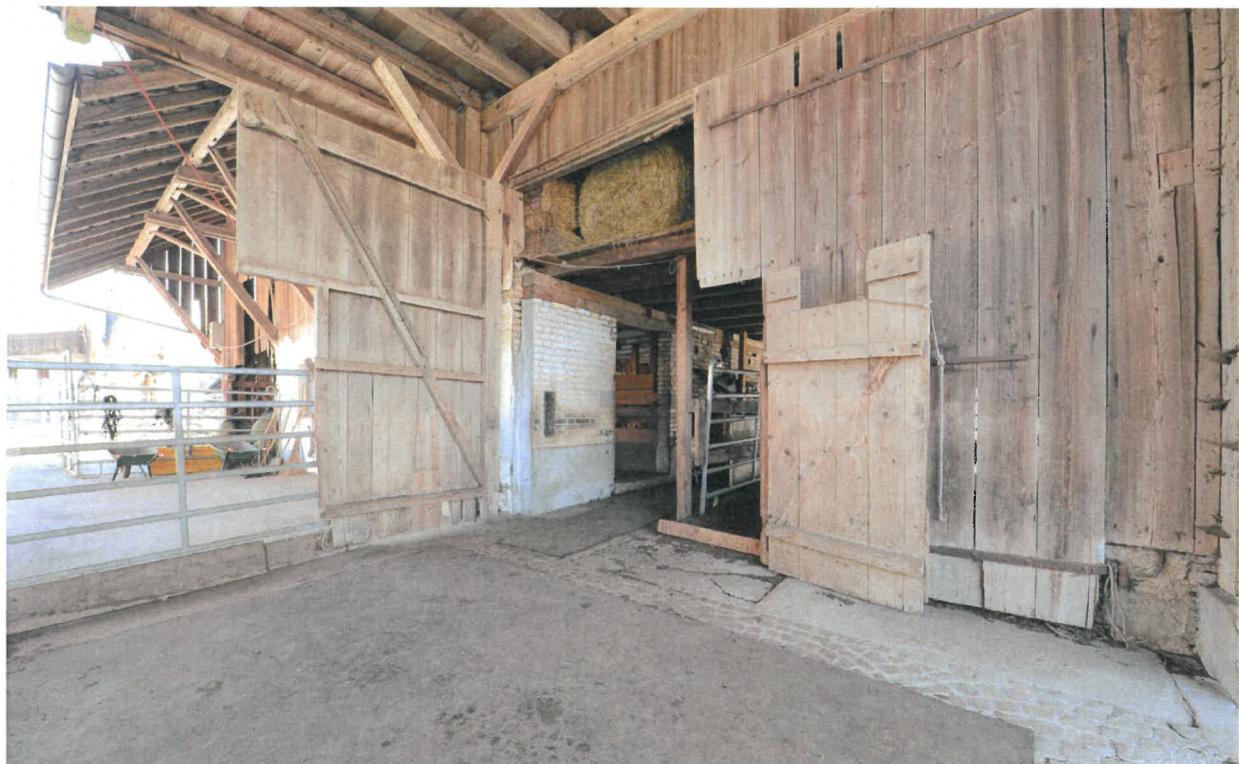
Vor der Errichtung des Wohnhauses mit Scheune 1835 bestand bereits ein Speicher mit Keller, der 1912 abgetragen wurde. Wie dieser ausgesehen hat, kann nicht beantwortet werden. Beachtenswert sind die historischen Steinplatten unter der Einfahrt auf der westlichen Seite der Stallscheune sowie die historischen Balken in deren Mittelteil im Erdgeschoss. Die Gebäude gehörten zu einem Bauernhof mit Weideland und Kleinvieh zur Selbstversorgung. Erst 1932 wurden die Pferdeställe erstellt. In diesem Zusammenhang dürfte der Bau der grossen Stallscheune mit Einfahrt im Jahr 1928 zu sehen sein, da die Pferde neben Getreide vor allem Heu und Stroh benötigten.

Koppach, Ansicht von der Stallscheune mit historischem Steinplattenboden von Osten [vestigia 23.03.2020]
